Evaluation of Sana'a Wastewater Treatment plant – Problem Analysis and Suggested Results

Riyad Abdullah Muharam
Sana'a University

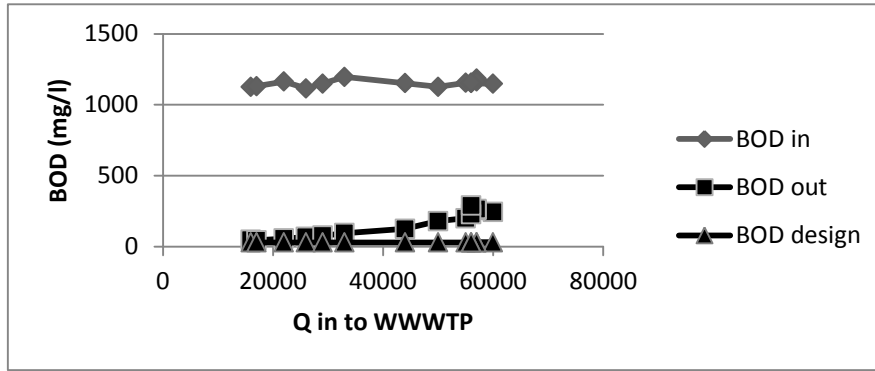
شكل (1) متوسط كمية التدفق والحمل العضوي للمياه الداخلة والخارجة خلال السنوات (2000-2014م) وكذلك للحمل العضوي التصميمي لمحطة المعالجة

(290 mg/l) حيث زادت بمقدار 9.5 مرة عن القيمة التصميمية ($BOD_{out} = 30$ mg/l) مما أدى إلى انخفاض كفاية المعالجة إلى 65 - 70% في أحسن الظروف.

من الشكل 1، يتضح أن محطة المعالجة تستقبل حملاً عضوياً BOD_5 بمعدل 1160 mg/l وهذا يفوق القيمة التصميمية ($BOD_{in} = 500$ mg/l) بمقدار 2.5 مرة وهذا انعكس سلباً على نوعية المياه الخارجة

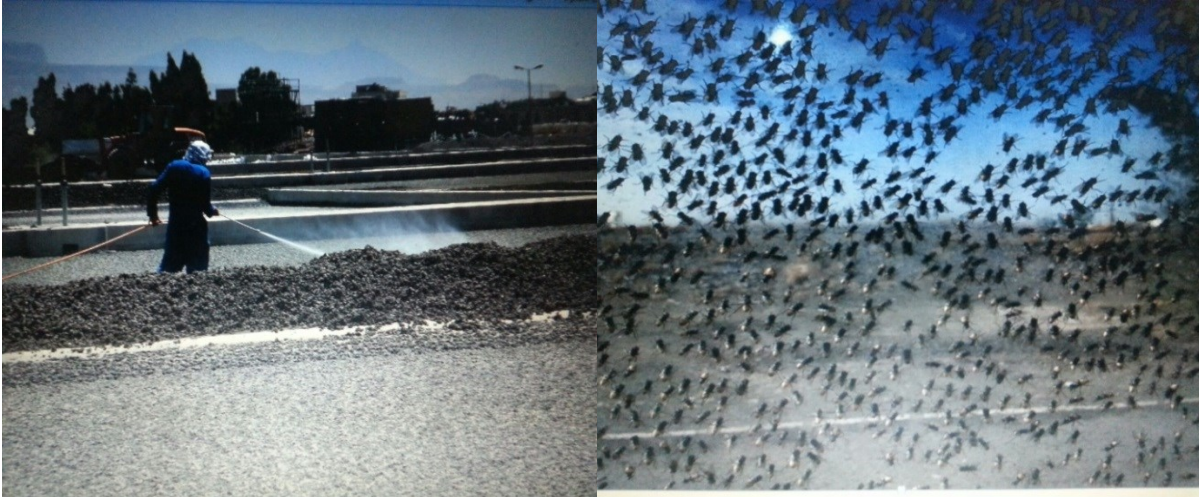
● تدني كفاية المعالجة للمياه وخروج كميات من الحمأة مصاحبة مع المياه المعالجة خاصة في أوقات الذروة نظراً لعدم اكتمال معالجه الحمأة (تثبيت الحمأة) في أحواض التهوية ونقلها إلى أحواض التجفيف مما أدى إلى انتشار الروائح في المحطة والمناطق المجاورة ومنها مطار صنعاء الدولي. (صورته رقم 2، 3)

صوره (3) مكافحه الذباب في محطة المعالجة بالمبيدات

صوره (2) انتشار الذباب في المحطة

6- الحد من انتشار آفة الذباب: تم الاستعانة بخبير متخصص من جامعة صنعاء لتشخيص نوعيه الذباب وطريقة المكافحة واتضح أنها ذبابة منزليه، ومن ثم تم التعاقد مع شركه متخصصة لرش المبيدات داخل المحطة. كما تم تنفيذ حملات رش للمنطقة المجاورة للمحطة في مواسم انتشار الحشرة وقد توقفت حملات الرش بسبب الأوضاع الأمنية والاقتصادية والسياسية في البلاد.

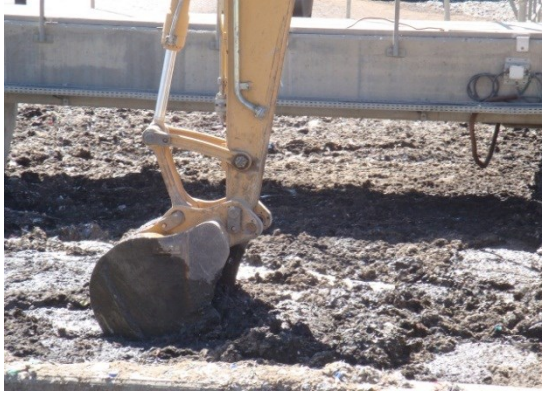
صورة (5) كميات المخلفات الصلبة في أحواض التهوية

- ظهور مشاكل تشغيلية نتيجة الاستخدام الخاطئ لشبكات الصرف الصحي وذلك برمي المخلفات الصلبة فيها مثل أغذية المعلبات والأكياس البلاستيكية والقذاحات والأقلام ووصولها إلى داخل وحدات المحطة مما سبب انسدادات في بوابات الأحواض وأعطالاً مستمرة لمضخات الحمأة وأجهزة القياس المختلفة، إضافة إلى أن دخول الرمال والأحجار إلى شبكة الصرف الصحي في أثناء الأمطار قد سبب حدوث أعطال في المضخات الحلزونية والمصافي [صورة (4,5)].
- اللجوء إلى تشغيل يدوي للمصافي بدلا عن التشغيل الأوتوماتيكي وهذا أدى إلى زيادة عدد العاملين وإضافة عبء مالي إلى ميزانية المحطة، وتعرض العاملين لمخاطر بيئية وصحية كبيرة.

• تنفيذ توعية صحية وبيئية بأهمية الحفاظ على الشبكة ومساوي رمي المخلفات الصلبة إليها والأثر السلبي في محطة المعالجة.
