Salt Weathering Impact on Archaeological Buildings in Al- Ahsa Governorate Saudi Arabia

Salt Weathering Impact on Archaeological Buildings in Al-Ahsa Governorate Saudi Arabia

Abstract: Study seeks to clarify the manifestations of the action of salt weathering and its impact on archaeological buildings in Al-Ahsa governorate at Saudi Arabia and to develop a strategic vision for preservation it. Study was based on the principal approach to the study of the factors causing of salt weathering, and the quantitative approach in the study of the characteristics of archaeological buildings materials. As well as inductive, field examination, laboratory analysis. Using a research tool, including a reconnaissance study, field Study which limestone samples were taken of ancient and modern interior and exterior walls of archaeological buildings, as well as laboratory analysis to identify manifestations of salt weathering in archaeological buildings. There is a variety of salt sources in the study area, including is internal as a natural component of building materials, and some are external, such as sources of moisture. All archaeological buildings in Al-Ahsa were affected by salt weathering,

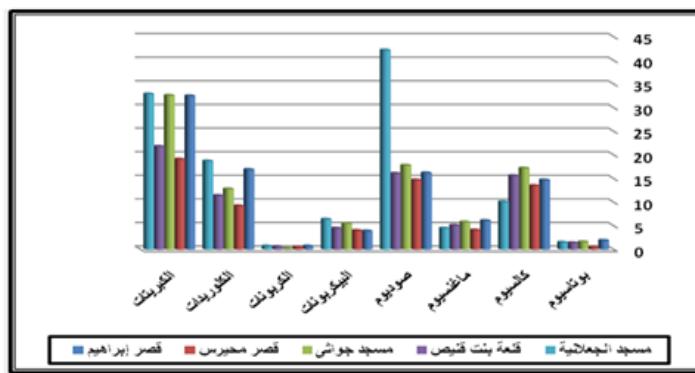
تسهم المياه الجوفية في تلف مواد البناء وتأكلها نتيجة زيادة نسبة الأملاح الذائبة فيها؛ حيث تؤدي نسبة الملوحة المرتفعة إلى تلف الأحجار ومكوناتها المعدنية، ومن أهم الأملاح الصوديوم والبيكربونات والكربونات إلى جانب معامل الحموضة PH والتوصيل الكهربائي EC (صليب، 2008)، ومن تحليل الخصائص الكيميائية للمياه الجوفية السطحية تبين أن درجة تركيز البوتاسيوم تتراوح بين 0.5 و 0.9 ملليمكافئ، في حين بلغت أعلى درجة تركيز للكالسيوم في مسجد جواشى بقيمة 17.2 ملليمكافئ، في حين يتراوح تركيز الماغنيسيوم بين 4.1 و 6.1 ملليمكافئ، أما درجة تركيز الأنيونات فقد لوحظ ارتفاع درجة تركيز الكلوريدات والكربونات؛ حيث تتراوح بين 9.2 و 18.7 ملليمكافئ، و 19.1 و 32.9 ملليمكافئ على التوالي، وهي تؤدي دوراً خطيراً في تلف المكونات المعدنية المختلفة للأحجار وتدمرها، وكذلك طبقة الملاط حيث تحولها إلى مواد هشة، بينما تتراوح درجة تركيز الكربونات والبيكربونات بين 0.2 و 0.7 ملليمكافئ، و 3.9 و 6.4 ملليمكافئ على التوالي، ويبلغ معامل الحموضة PH 6.6 و 7.3، كما يبلغ درجة التوصيل الكهربائي EC 3.2 و 5.9 (شكل 6).

شكل (6) درجة تركيز الأملاح الذائبة في المياه الجوفية في بعض مواقع المنشآت الأثرية بمنطقة الدراسة.

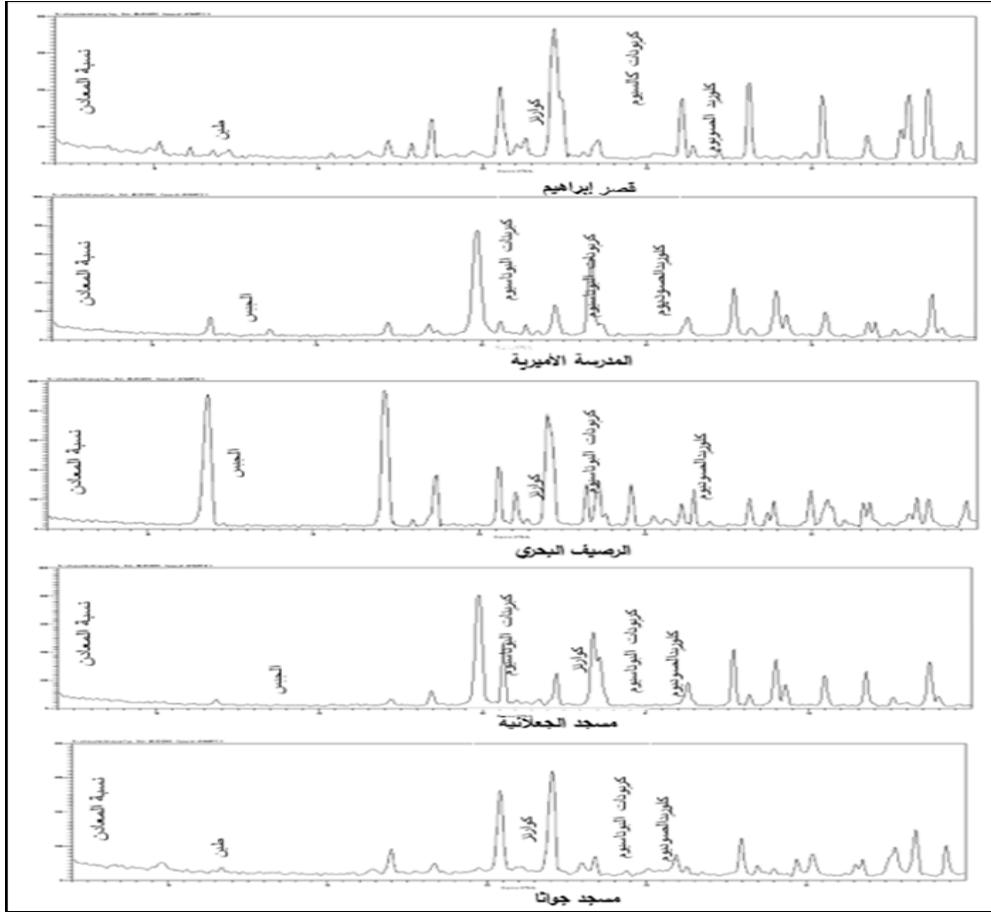
التركيب المعdenي: يؤثر الاختلاف والتفاوت في نسبة المعادن المكونة لنسيج الصخور وكذلك المواد اللاحماء في تباين درجة التأثير السلبي في المنشآت الأثرية، والشاهد من الدراسة الميدانية استخدام الحجر الجيري والطفل والرمال في بناء المنشآت الأثرية في منطقة الدراسة، ومن تحليل خمس عينات من الأحجار الجيرية عن طريق حيود الأشعة السينية X-Ray لمعرفة التركيب المعdenي تبين أن المكون الرئيسي مادة كربونات الكالسيوم CaCO_3 التي تعد مادة الحجر الأساسية، إذ تتراوح النسبة بين 38.7% و 55.7% في قصر إبراهيم ومسجد جواشى على التوالي، مع وجود نسبة متوسطة من معدن الكوارتز SiO_2 في جميع العينات؛ حيث تتراوح النسبة بين 38.6% و 55.6%， ووُجدت أقل نسبة في عينة مسجد المدرسة الأميرية، بينما أعلى نسبة جاءت بمسجد جواشى، ذلك وتبيّن وجود نسبة من معدن كلوريدي الصوديوم - الـNaCl في معظم العينات؛ إذ تتراوح النسبة بين 8.0% و 32.13% في قصر إبراهيم والمدرسة الأميرية على التوالي، بالإضافة إلى وجود كبريتات البوتاسيوم CaSO_4 بجميع العينات نسب تتراوح بين 11.6% و 42.2%， كما لوحظ وجود معادن

شكل (7) يوضح نمط حيود الأشعة السينية X-Ray لعينات الأحجار الجيرية المشيد بها المنشآت الأثرية بمنطقة الدراسة.

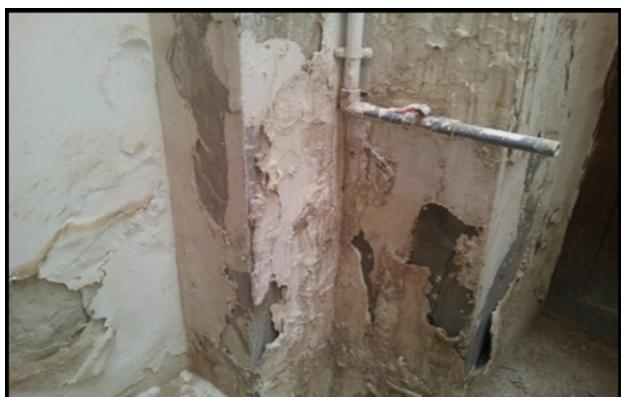
مواد عمليات الترميم: تهدف عمليات الترميم إلى علاج مظاهر التلف التي تسببها العوامل المختلفة بأسلوب علمي صحيح، أما إذا أجريت العمليات بطريقة خاطئة، فإنها تسرع بزوال الأثر أو تغير مظهره، ذلك ولوحظ خلال الزيارت الميدانية للمنشآت الأثرية؛ وجود عديد من أوجه القصور في عمليات الترميم؛ حيث تبين استخدام الجص أو الجبس الأبيض في معظم الأحيان مثل ما تم في قصر إبراهيم وقصر خزان والمدرسة الأميرية وبيت البيعة (صورة 1)، وينعكس ذلك سلبياً بدرجة كبيرة جداً على المنشآت الأثرية؛ حيث تحد كبريتات الكالسيوم مع الإسمنت، فيصبح الحجر الجيري مع مرور الزمن هشاً جداً، مما يؤدي إلى ظهور الشقوق وبالتالي تصدع المنشآت، كذلك تم استخدام مونة الإسمنت- من أشهرها الإسمنت البورتلاندي- في عمليات ترميم قصر محيسن والمدرسة الأميرية (صورة 2) ومسجد جواشى، وتترتب عليها انهيار جدران المنشآة، ويرجع السبب الرئيس في هذه الحالة إلى استخدام الإسمنت الذي يحتوي على سيليكات الكالسيوم وسيليكات الألومنيوم، وكذلك كبريتات الكالسيوم وبعض الأملاح القلوية، التي تتغلغل داخل مواد البناء مسبباً تبلور الأملاح فيها، بالإضافة إلى ظهور التشققات الدقيقة والواسعة نتيجة الاختلاف في درجة الصلادة، ومعامل التمدد والانكماش بين مواد البناء القديمة، والإسمنت المستخدم في الترميم .(Lamei, 1995)

صورة (2) استخدام الإسمنت البورتلاندي في ترميم جدران المدرسة الأميرية.

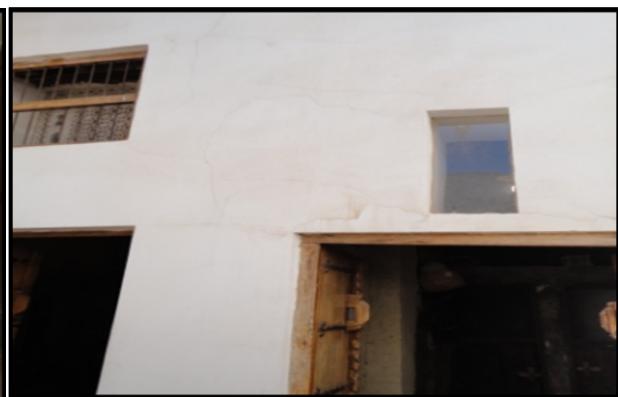
صورة (1) استخدام الجبس الأبيض في ترميم جدران بيت البيعة، وتلاحظ فيها التشققات.

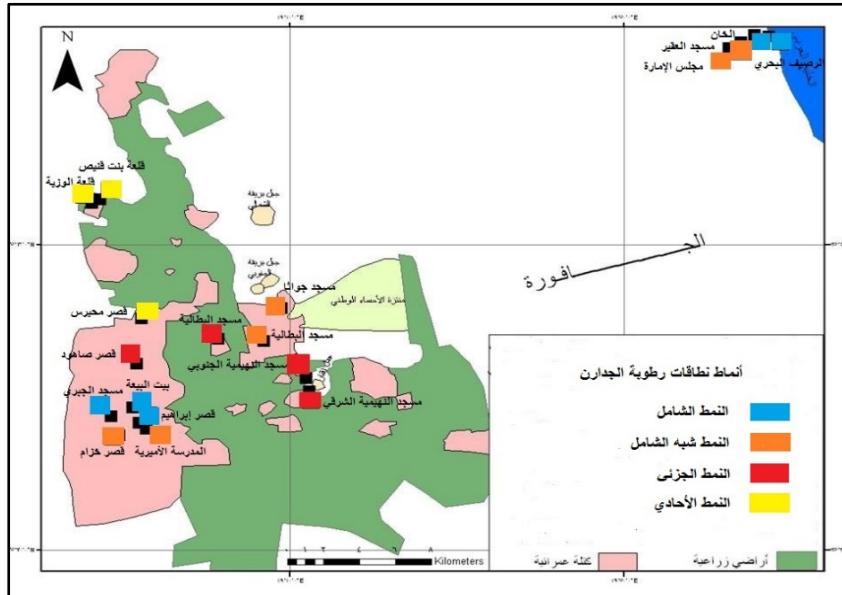
تحتفل درجة تأثير المنشآت الأثرية بعمليات التجوية الملحة تبعاً لتباين مصادر الرطوبة، ولاسيما المياه الجوفية السطحية، والعوامل السابقة ذكرها، ومن نتائج الدراسة الميدانية وطبقاً لنقسيم أرنولد Arnold (Zehnder, 2007) تبين وجود أربعة نطاقات للرطوبة في حوائط المنشآت الأثرية؛ واعتماداً على درجة تأثيرها بعمليات التجوية الملحة يمكن تصنيفها إلى أربعة أنماط هي (شكل 8):

- **النمط الشامل:** منشآت تشمل على أربعة نطاقات رطوبة، وتشمل: قصر إبراهيم، وبيت البيعة، ومسجد الجبري، والخان- العقير، وتمثل 20% من إجمالي عدد المنشآت الأثرية البالغ 20 منشأة أثرية.
- **النمط شبه الشامل:** منشآت تشمل على ثلاثة نطاقات رطوبة، وتشمل: مسجد القبة، والمدرسة الأميرية، ومسجد جواشى، وقصر خرام ومسجد خرام، ومسجد العقير ومجلس الإمارة بالعقير، وتبلغ نسبتها 40% من إجمالي عدد المنشآت الأثرية.
- **النمط الجزئي:** منشآت تشمل على نطاقي النشع والتبلور، وتشمل: مسجد التهيمية الجنوبي، ومسجد التهيمية الشرقي، ومسجد الجعلانية، ومسجد صاهود، وتمثل 20% من إجمالي عدد المنشآت الأثرية.
- **النمط الأحادي:** منشآت تشمل على نطاق التبلور، وتشمل: قصر محيرس، وقصر صاهود، وقلعة الوزية، وقلعة بنت قنيص، وتمثل 20% من إجمالي عدد المنشآت الأثرية.

شكل (8) تصنیف أنماط رطوبات الرطوبة داخل جدران المنشآت الأثرية في محافظة الأحساء.

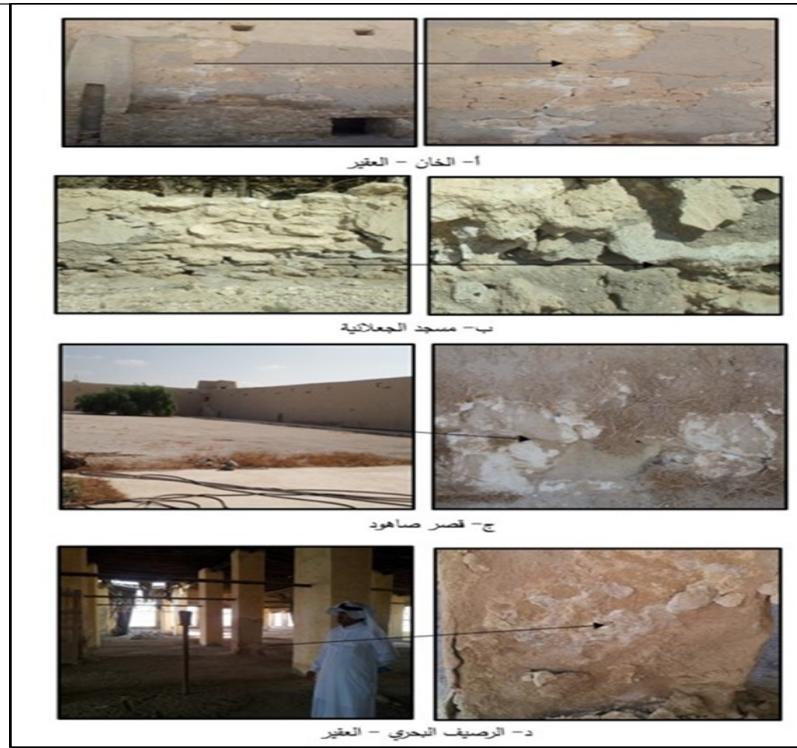
صورة (3) نماذج من تبلور الأملاح في المنشآت الأثرية في محافظة الأحساء.

الفئة الثانية: منشآت يتراوح نطاق التبلور فيها بين 1 و 2 متر؛ ورصدت في: مسجد القبة، وبيت البيعة، والمدرسة الأميرية، وقصر خازم ومسجد خازم، وقصر صاهود ومسجد صاهود، وقصر محيرس، ومسجد الجبري، وقلعة بنت قنيص، ومسجد جواثي، ومسجد التهيمية الشرقي، ومسجد العقير، وبلغت نسبتها 65% من إجمالي عينات الدراسة، ويتراوح منسوب التبلور بها بين 110 و200 سم.

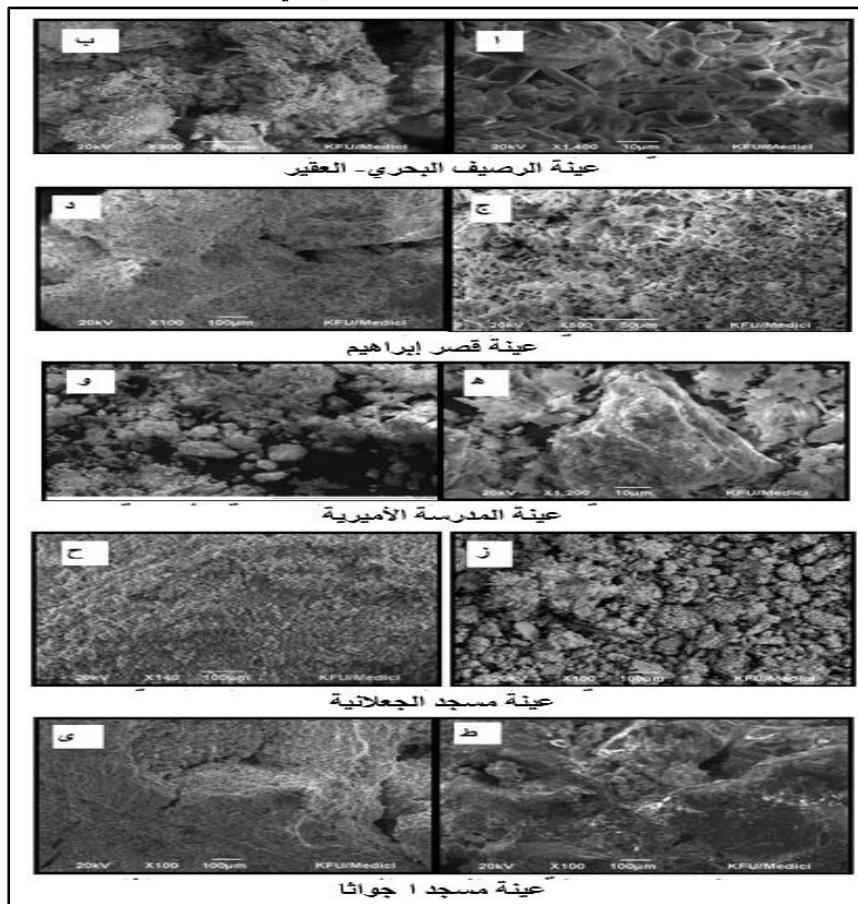
صورة (4) عينات الحجر الجيري من المنشآت الأثرية في محافظة الأحساء.

الرصيف البحري - العقير: تبين وجود أملاح الكبريتات منشورية الشكل ومتباعدة، مما يدل على التجوية الكيميائية وتحول كربونات الكالسيوم إلى كبريتات الكالسيوم؛ بسبب وجود فجوات على سطح الصخور الصورة (4-أ)، أما الصورة (4-ب) فيظهر فيها بلورات أملاح الكبريتات والفجوات والشقوق الكبيرة.

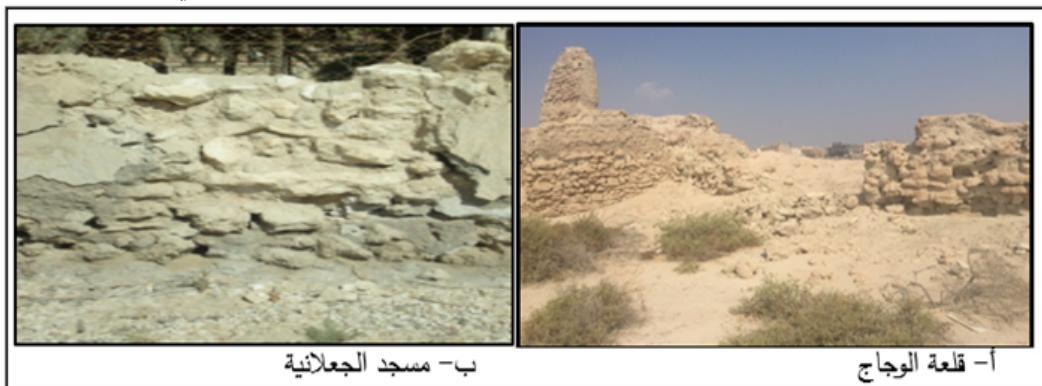
تنتشر الفجوات بشكل واسع بالمنشآت الأثرية مثل: الميناء البحري - العقير، ومسجد الجعلانية، قلعة الوجاج (صورة 6)، حيث لوحظ تأكل غير منتظم للأسطح الحجرية مع تكوين فجوات متصلة ببعضها البعض في صورة تراكيب تشبه أعشاش النحل، ويعود انتشار الظاهرة إلى وجود أملاح الصوديوم بتركيز تراوح بين 21.15% و56.81%؛ حيث تنمو في اتجاه واحد لتأخذ الشكل الإبري، وبالتالي زيادة قوتها التدميرية لأحجار البناء بسبب الزيادة في الحجم وقابليتها للذوبان، مما يسبب تكون ما يعرف بأعشاش النحل البري، وتبيّن من التحليل الكيميائي لأملاح كبريتات الصوديوم المشيدة بها المنشآت الأثرية أنها ترتفع بنسبة 6% عن المنشآت التي تقلّ بها نسبة الكبريتات، بالإضافة إلى فعل المياه التحت سطحية وتأثيرها في ذوبان الأملاح.

صورة (6) ظاهرة أعشاش النحل بمواقع المنشآت الأثرية الناتجة عن نشاط عملية التجوية الملحة في محافظة الأحساء.

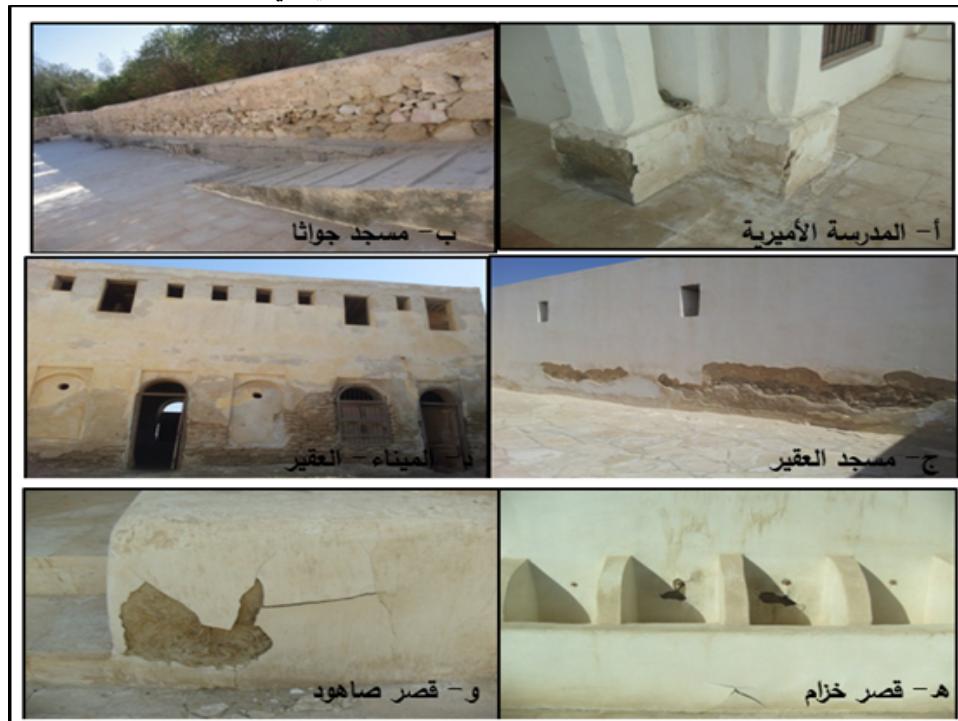
عندما يكون معدل تدفق المحاليل الملحية في اتجاه سطح التبخر الخارجية بطيناً بحيث لا تتمكن من الوصول إلى تلك الأسطح تتبلور الأملاح أسفل طبقة الملاط، وبالتالي تكون مراكز من البلورات الملحية غير المرئية تؤدي إلى ضغط موضعي من الداخل إلى الخارج تنتهي بانفصال وسقوط المحارة، ولاسيما في حالة وجود كبريتات وكلوريد الصوديوم (Flatt, 2002)، ولوحظ من الدراسة الميدانية انتشار ظاهرة تساقط المحارة في عديد من المنشآت الأثرية؛ حيث رصدت في: المدرسة الأميرية، ومسجد جواشى، ومسجد العقير والميناء العقير، بنسبة تزيد عن 60% من مساحة الحوائط التي حدث فيها التساقط، كما رصدت بنسبة أقل في: قصر خزان، وقصر صاهود (صورة 7)، حيث تراوحت نسبة تركيز الأملاح بين 2.11% و43.34%.

صورة (7) نماذج من تساقط الغطاءات الإسمنتية بالمنشآت الأثرية في محافظة الأحساء.
