العناصر المعمارية لمئذنة الكفل وصيانتها

The Architectural Elements of AL-Kifl Minaret and Its Maintenance

Asst. Prof. Hanan Redha AL-Kaabi (Ph.D)
Mustansiriyah University-College of Arts

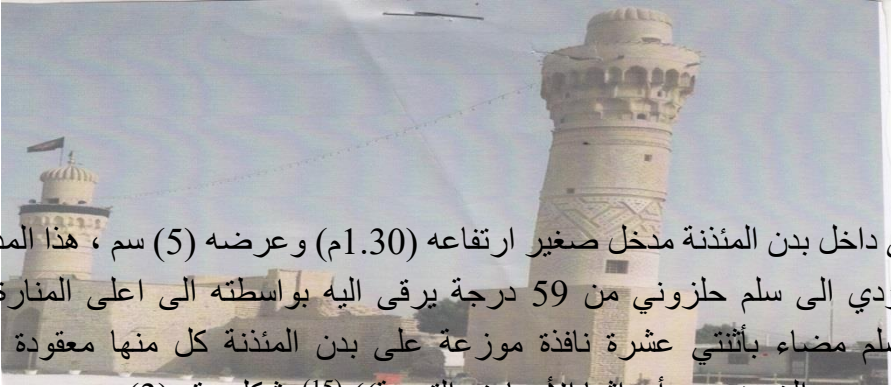
اما هيئة بدن المئذنة ((غليظ نسبياً يبلغ محيطه عشرة أمتار ، للحفاظ على البناء بالتوازن ما بين الارتباع وحجم البناء . ويخترق بدن المئذنة سلم حلزوني يقع مدخله عند سطح القاعدة وينتهي في حوض المئذنة)) (14). وارتفاعه هو 12.6 م شكل رقم (2)

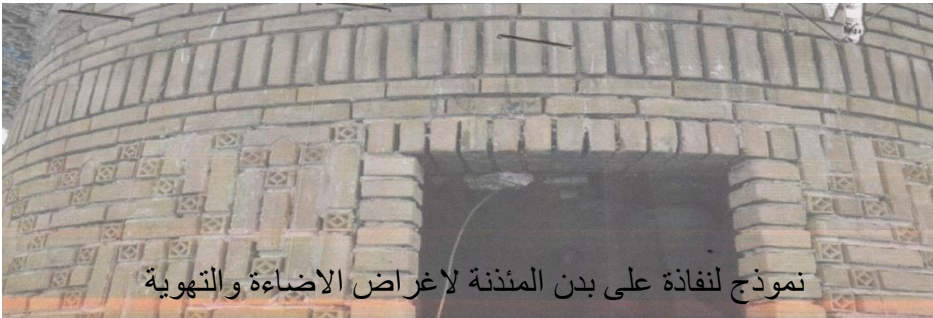
وفي داخل بدن المئذنة مدخل صغير ارتفاعه (1.30م) وعرضه (5) سم ، هذا المدخل ((يؤدي الى سلم حلزوني من 59 درجة يرقى اليه بواسطة الى اعلى المنارة ... والسلم مضاء بأثنتي عشرة نافذة موزعة على بدن المئذنة كل منها معقودة بعقد مفصص ، الغرض من أحداثها الأضاءة والتهوية)) (15). شكل رقم (3)

نموذج لنفاذة على بدن المئذنة لاغراض الاضاءة والتهوية ((ويقع المدخل الى السلم في الركن الجنوبي الشرقي للجسم وهو يكون سلم حلزوني الشكل لكنه لا يمتلك العمود الاوسط كما هو شائع في المآذن ، الطوب يؤدي لرفع السلم الى الحوض من القاعدة في عكس اتجاه عقارب الساعة ... هناك فتحات في الجدار المحيطة في جميع انحاء السلم الى الأعلى لتوفير الهواء والضوء)) (16).

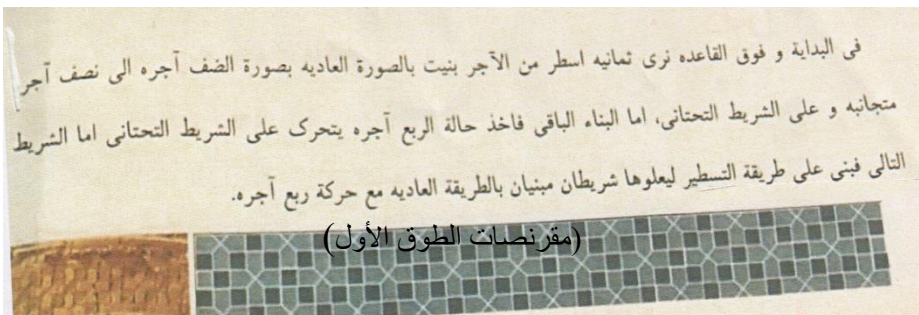
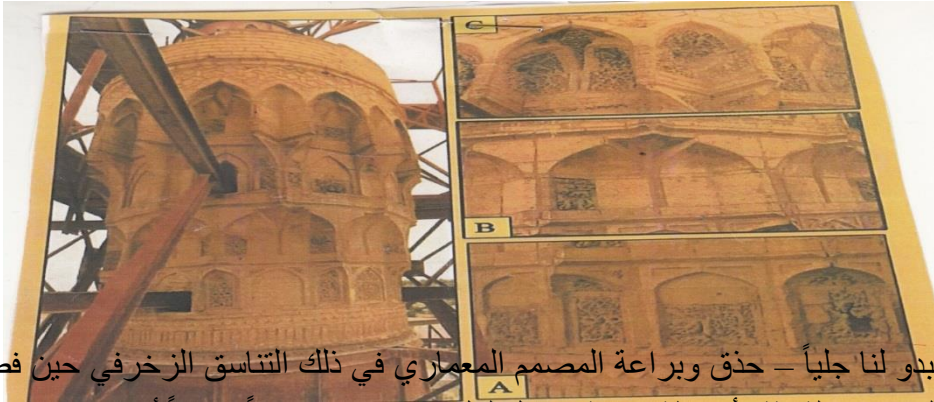
((وعلى ارتفاع 50 سم من قاعدة المنارة يقوم صف من الأجر خال من الزخرفة شيد بصورة عمودية على كازه -طبقاً للأصطلاح المعماري المعروف - يليه صف آخر بُني بهيئة أفقية هو الآخر عديم الزخرفة وعندها يبدأ الحقل الزخرفي الأول)) (17). ولو تتبعنا العناصر الهندسية والمعمارية لبَدَن المئذنة من الخارج نجدها تتكون من أربعة صفوف زخرفية، بعقود مقرصنة ذات اشكال لا تخلو من التماثل والتناظر والتكرار والتضاد والتباين في جميع جزئياتها أسبغتها بمفاهيم معمارية منفردة ، ((الصف الأول : يتكون من مقرصات وحنايا ذات عقود يبرز عدد منها للأمام بالتبادل مع الأخرى ، أما الحنايا ذات العقود الغير بارزة ، أوسع من الحنايا ذات العقود البارزة، ويشكل أمتدادها تجويفات لمقرنصات الصف الثاني فالتجويفه تشغل الفراغ المتكون بين كل حنيتين متجاورتين تبرز رؤوس عقديهما للأمام ، ويفصل بين هاتين الحنيتين شريط بارز يستند على رأس الحنية في الصف الأول)) (18). أما مقرنصات الصف الثالث ((فتشبه في تكوينها مقرنصات الصف الأول من حيث عدد الحنايا الضيقة في الصفيين فهي واحدة بالصف الأول وأثنان في الصف الثالث ويكون رأس عقد كل منهما مسنداً لطرف من طرفي الحنية التي تعلوها في الصف الرابع الذي يضم حنيتين متجاورتين بشكل يبدو للعيان مزدوج)) (19). شكل رقم (4)

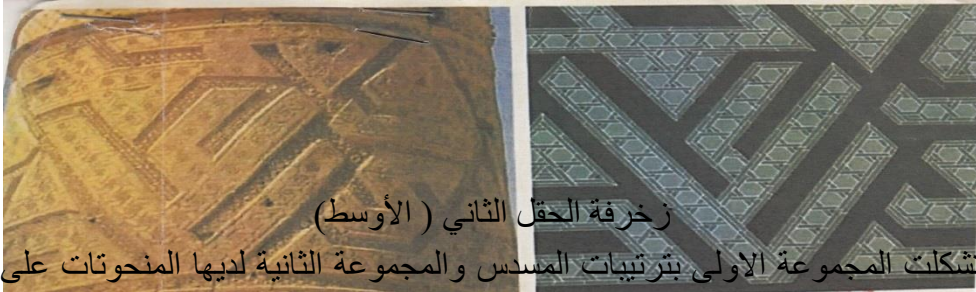
زخرفة الحقل الثاني (الأوسط)

ويعد من اكثر أقسام المئذنة ابتداءً فنياً واستغراقاً بجهد متميز ، مما اكسب المئذنة تفرداً معمارياً غاية في الروعة في هذا الحقل من المئذنة ، فقد تم البناء بالأجر المقطع الجاهز والأجر الختمي القالب في طرحين الأول مستطيل ،والثاني سداسي الأضلاع ،وفيه من العقد العالي الانجار يزيناها الخط الكوفي المكرر .ينظر شكل(5)

تشكلت المجموعة الاولى بترتيبات المسدس والمجموعة الثانية لديها المنحوتات على شكل زهرة وقد ملأت هذه الأشكال المعينية ((بحشوات من وريدات سداسية الفصوص محفورة تفرغاً على الأجر ايضاً)) (22).

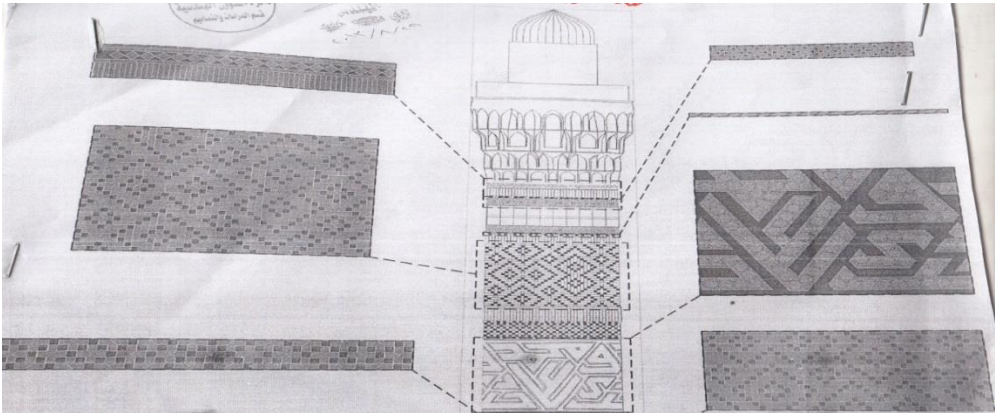
وعمد المصممين الى استخدام أسلوب معماري راقي قائم على مبدأ التناظر والمقابلة في التصميم ، فقد فصل الحقل الأوسط عن الحقل الأعلى بشريطان زخرفيان من الأجر الأفقي يناظران تماماً الشريطان الزخرفيان الذين يفصلان الحقل الأول عن الحقل الثاني بارتفاع (40 سم) ، وقد أفرد المصممين مجالاً وأفقاً أوسع للحقل الثالث (الأعلى) من بدن المئذنة فبلغ ارتفاعه ما يقارب عن 2.80 متر ، أنظر شكل رقم (6) .

ويشبه في تشكيله نقوشه وبناءه الحقل الأول مع فرق في الارتفاع فقط ، وأضاف إليه البناء شريط ضيق شيد من الأجر بشكل عمودي ، ويعلو هذا الشريط بأخر عريض نسبياً محاط بأطارين بارزين متشابهين في النقوش والتصميم الزخرفي المدور ومشغول بكتابات من سطرين بالأجر البارز على أرضية من الزخارف نجمية ورباعية مفرغة بشكل هندسي دقيق ومتصل ويبدو أن أجزاء كثيرة سقطت من كلمات الأطارين .

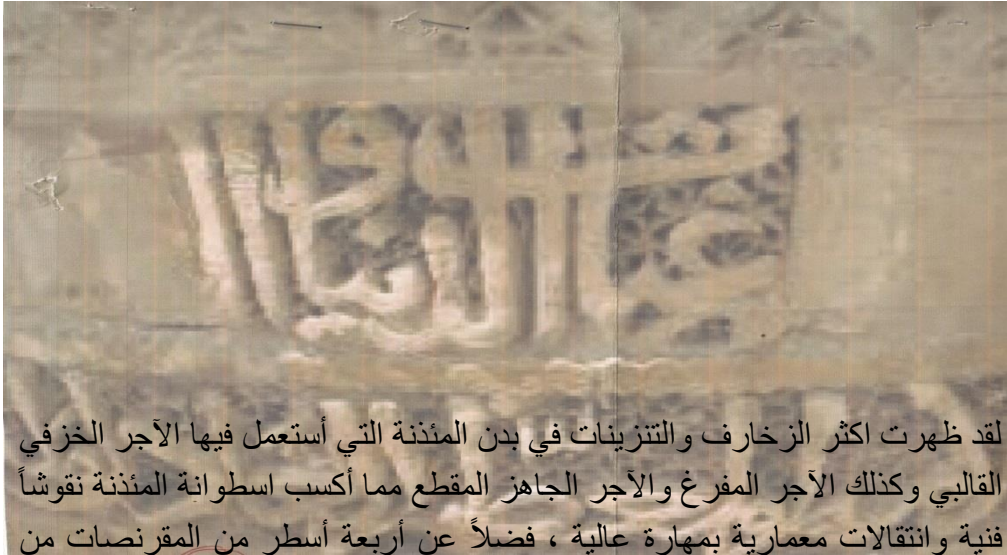
تؤرخ من خلالهما لتأريخ بناء المئذنة وعهد بانيها ففي الصف العلوي فيما تبقى مكتوب ((السلطان الأعظم غياث الدين والدنيا ... نده محمد طاب ثراه ... السلطان ...))

وفي الصف السفلي : ((... الله تعالى طلباً لجزيل ثوابه الأمير المعظم العادل ملك الأمراء منشيء العدل ومقرره حارس ...)) (23). شكل رقم (7)

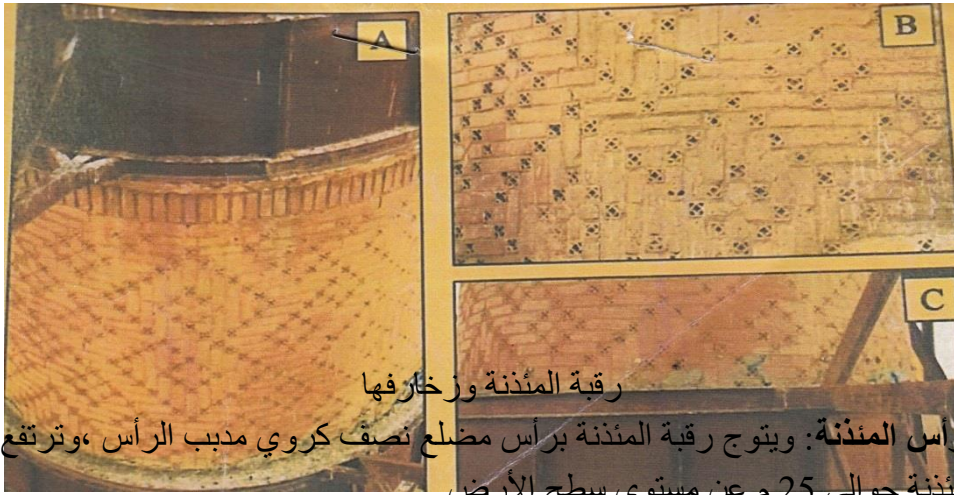
رقبة المئذنة وزخارفها

* أما رقية المأذنة : فقد صُممت لتتناسب مع بدن المئذنة الغليظ نسبياً ، فبنيت ((بحجم غليظ نسبياً إذا ما قورنت مع رقاب ماذن بغداد)) (24) ، فبلغ محيط الرقبة 7.35 م ، شكل (9)

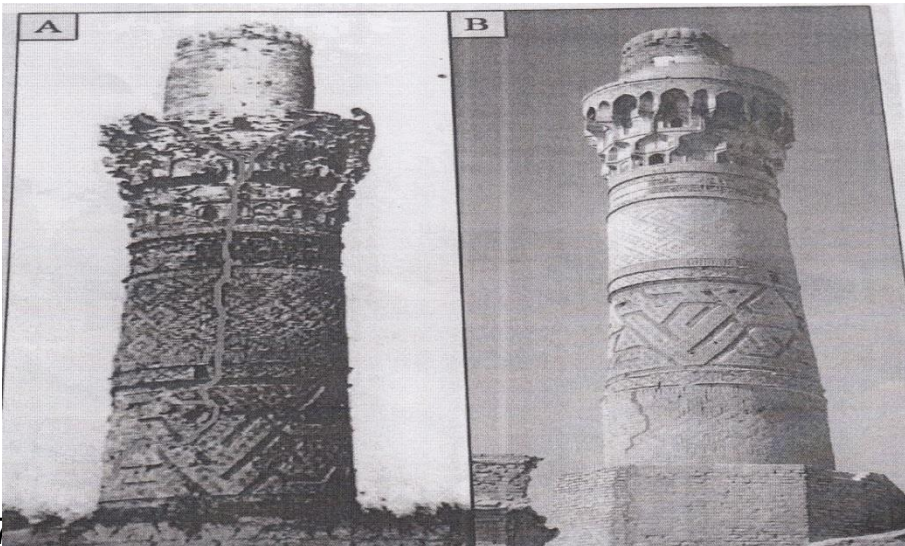
لابد من القول : بأن منذنة الكفل قد أنحرفت عن محورها العمودي الذي لاتزال أسبابه غير محدودة وبالإمكان رؤية هذا الانحراف والميلان من الجهة الجنوبية الغربية للمنذنة ، في أقدم صورة لهذه المنذنة تعود لعام (1924) كما في الشكل ادناه. رقم

سنة 1924م

سنة 2005م

(الشق الطولي في الجهة الشرقية)

لو دققنا النظر في الشق الطولي العمودي في الجهة الشرقية والغربية للمئذنة سنجد أن الصور التاريخية قد وثقت لنا أبرز المخاطر التي لحقت بالمئذنة وعمارتها ، ومنها وجود شق طولي في الجهة الشرقية والغربية من المئذنة والذي رافق انحراف وتآكل المئذنة وبدأ ظاهراً عليها ، والذي يبدأ من قاعدتها وكان يستمر حتى جزء المقرنصات كما في الصورة (10) وفي عام 2005 م قد تم صيانته ، فبقيت آثاره على الغلاف الخارجي للمئذنة في صورة 2005م⁽³¹⁾ .

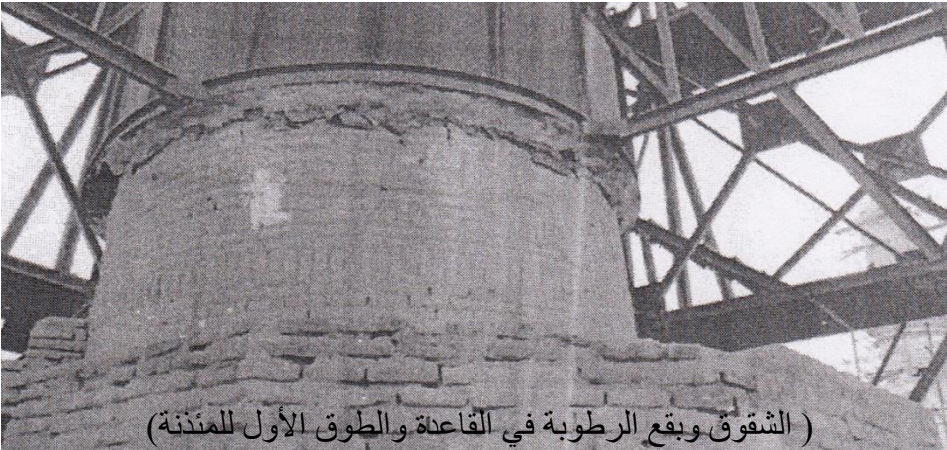
مما سبب تصدع الزخارف في جسم المئذنة والتلف في بعض الأجزاء ، فبدأت سماكة طبقة الزخارف تقل من الأسفل الى الأعلى ، مما أثر تأثيراً كبيراً على مقرنصات الحقل الأول والثاني وأحدث ثقب في الأشكال المعينة وخشب المقرنص. شكل رقم

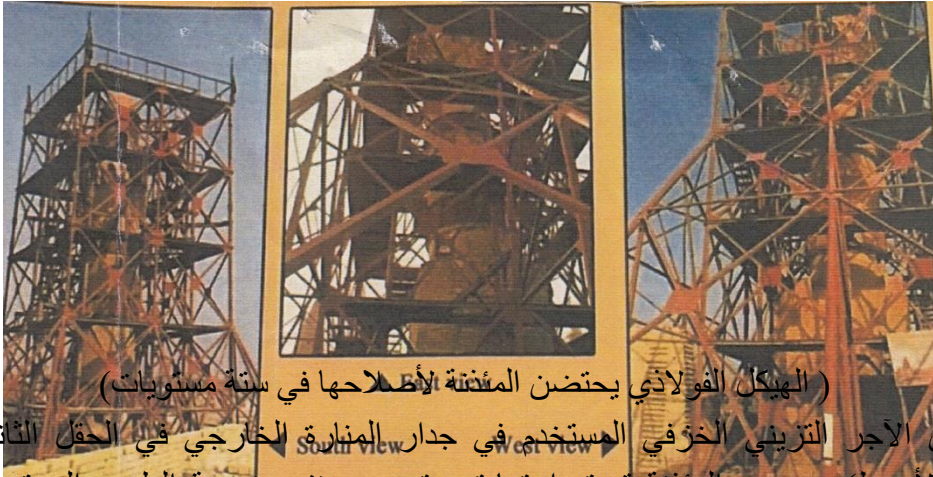
يحتضن الهيكل الفولاذي المنذنة للدعم ويتكون من ستة مستويات يمر من خلال المنذنة مع قضبان فولاذية وأربع حلقات من الفولاذ حول المنذنة بأربع مستويات يرتكز هذا الهيكل على أربعة أضلاع، ويحمل طبقة من ورق البلاستيك تغطي سطح الطوب، ومعالجة بعض الفراغات وتعبيتها بالجص لحمايتها.

أن طريقة ربط الهيكل الحديدي الوقائي للمنذنة من خلال حلقات حديدية عريضة بهذا الجسم بواسطة الحقن (Grout) مما تسبب بالضغط على بدن المنذنة، وتآكل بعض مواد البناء والزخارف .

مما دفع القائمين على صيانة المنذنة برفع الهيكل الحديدي سنة 2014 (شكل رقم 12) والمباشرة بأصلاح وترميم أجزاء المنذنة بعمال صيانة ذوي اختصاص من خلال ترقيم الأحجار والمقرنصات وإعادة تأهيلها واستبدال التالف منها بنفس المواد وبفس اللون.

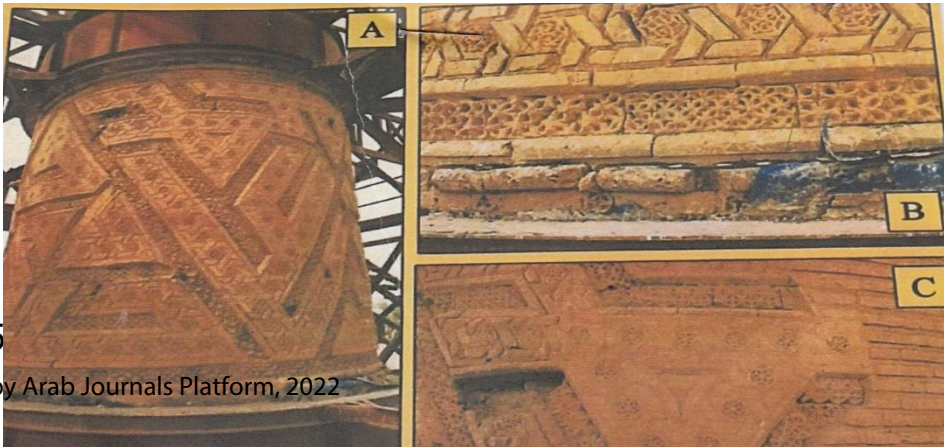
أن الأجر التزييني الخزفي المستخدم في جدار المنارة الخارجي في الحقل الثاني (الأوسط) من بدن المنذنة قد تم استعادته وترميمه بنفس نوعية الطوب المستعمل وخصائصه وبعض قطع الأجر كان متساقطاً قد تم تلييسه بطبقة من الجص للحيلولة دون تغل المياه اليه وحمايته من التأثيرات الجوية . شكل رقم (13)

A – الجزء الأوسط من الجسم B- الحلقة السفلى من الزخارف C- الزخارف تاريخياً والأجزاء المستعادة المخطأة مع الطوب البسيط

ويبدو لنا من خلال الصورة ترميم وصيانة صفوف المقرنصات الأربعة ذات النقوش المختلفة من المئذنة ،وقد تم إصلاح زخارفها بالطوب المنحوت الذي يشبه النبات مثل الانمط ، مع أستبدال المتضرر كلياً منها بالطوب البسيط من نفس اللون والحجم دون الاضرار بهيئة وزخرفة المقرنصات وبنفس نوع مواد البناء .

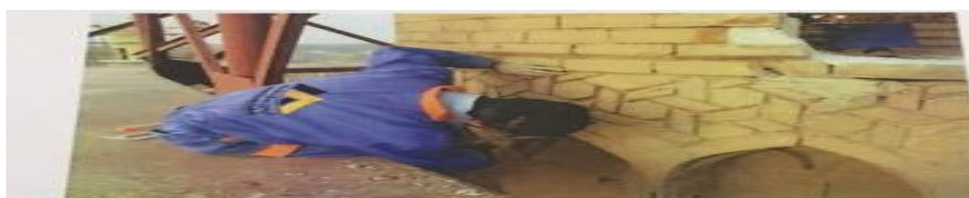
طلاء قطع الأجر والمقرنصات المتناظرة في أعلى بدن المئذنة بطلاء جصي لتغطية المناطق والمنافذ المتساقطة لحمايتها من الرطوبة والحشرات والحد من تلفها . شكل رقم (14)

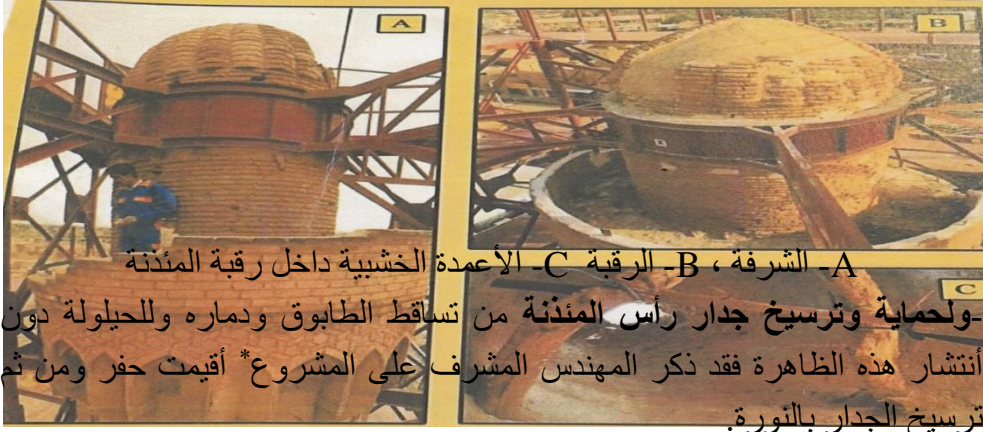
((ويتكون كل ظلع في الرقبة من واحد ونصف الطوب خصوصاً الطوب المنحوت ، تظهر الصور ان هذا الجزء قد تعرض للتلف على نطاق واسع خلال السنوات الماضية ، حتى تحول الى عش للطيور ،والياً تم أستعادة الأجزاء التالفة وحمايتها مع التدابير التنفيذية للمشروع، حيث تم تثبيت أربع طبقات من المقرنصات المبنية بالطوب تُثبت على قضبان خشبية من الداخل ،والذي يحفظ الشرفة في اعلاه ،وفي الجهة الشمالية الغربية للرقبة ، تقدم صف من الأجر في القشرة الخارجية ولهذا الغرض وضعت طبقة المؤونة من الجص بسمك (3سم) على السطح المتبقي لضمان عدم سقوط القشرة الداخلية)) (32) شكل رقم (15)

A- الشرفة ، B- الرقبة C- الأعمدة الخشبية داخل رقبة المئذنة
 -ولحماية وترسيخ جدار رأس المئذنة من تساقط الطابوق ودماره وللحيلولة دون
 أنتشار هذه الظاهرة فقد ذكر المهندس المشرف على المشروع* أقيمت حفر ومن ثم
 ترسيخ الجدار بالنورة.

ولحفظ الرقبة والرأس فقد أُستبدل العمود الفولاذي بعمود خشبي كترميم طارئ لاستعادة وحماية الأجزاء المتضررة من خلال الصورة التأريخية – نجد لرقبة المنذنة قمة مخددة (مخززة) ويتيح الوصول لحوض دائري من الداخل ولاحداث التوازن والتعادل فقد استخدم الرباط بالقضبان الخشبية لحفظ تعادلها ،ولقد تم أتلاف الأجزاء المغطاة بمؤنه في الترميم السابق الطارئ الذي نفذه الخبير الاستشاري.

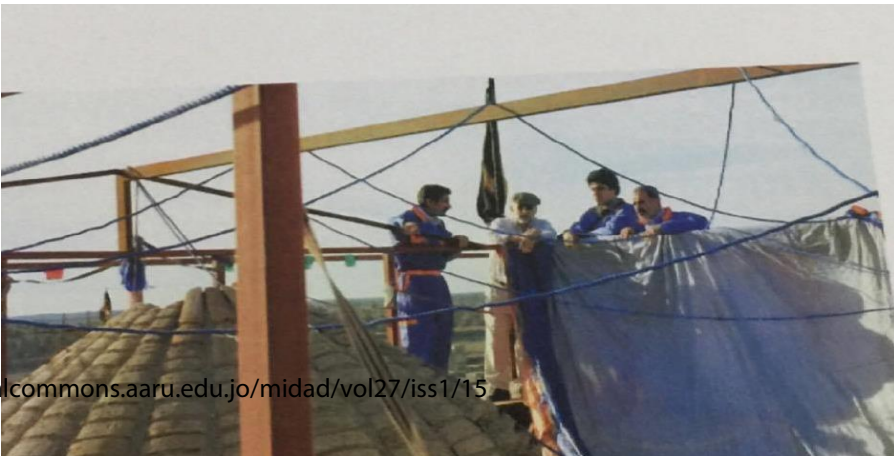
(غطاء رأس المئذنة)

-حماية غطاء رأس المنارة : أن دمار وتلف بعض طوابيق التغطية الصيني السابقة
 لرأس المئذنة، قد أدى الى تغلغل مياه الامطار الى داخل المئذنة ، فكانت سبباً مهماً من
 أسباب الأضرار التي لحقت بأجزاء المئذنة، ومن أهم الخطوات التنفيذية للحماية
 الطارئة للرأس ، فقد تم تلبسها بالقطع الأجرية القديمة المتوفرة بالساحة والنورة.
