THE EQUIPOISE HOOK: AN ECONOMIC MEAN TO MANAGE THE AESTHETIC PROBLEM

IAJD 2016;7(2):79-86.

LE CROCHET ÉQUIPOÏSE: UN MOYEN ÉCONOMIQUE POUR GÉRER LE PROBLÈME ESTHÉTIQUE

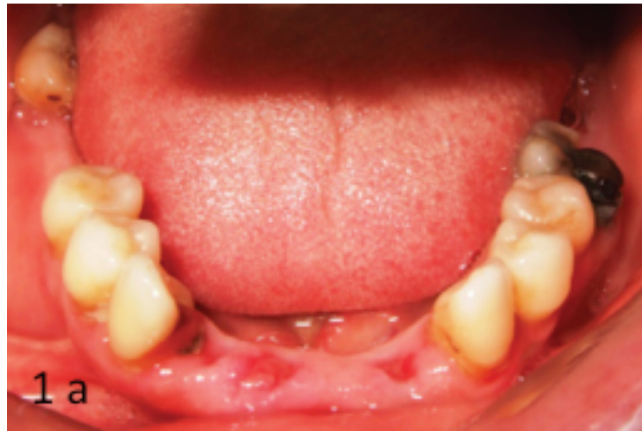
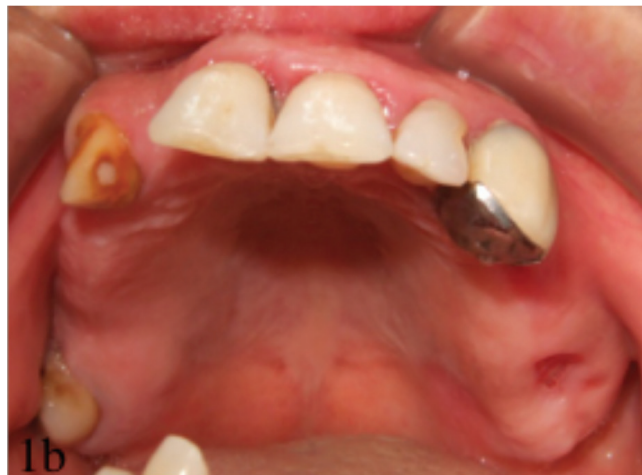
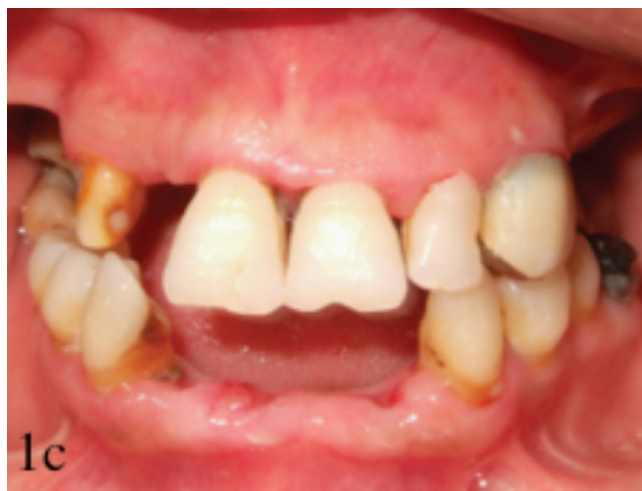
Figs. 1a, 1b et 1c : photos préopératoires.

L'hygiène bucco-dentaire était acceptable. L'examen buccal au niveau de l'arcade maxillaire a révélé la présence d'une carie distale au niveau de la 22, une couronne à incrustation vestibulaire (CIV) antérieure dont l'infrastructure métallique était visible par transparence au niveau du collet. Dix dents étaient absentes (17, 16, 15, 14, 12, 28, 27, 26, 25 et 24) et une couronne céramo-métallique (CCM) était descelée sur la 13 (Figs. 1a, 1b et 1c),

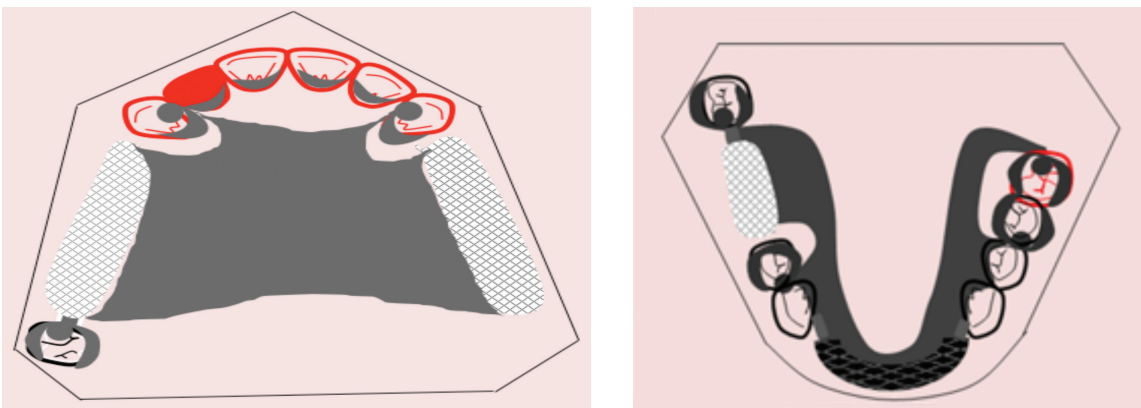
Fig. 3 : tracé du schéma des châssis maxillaire et mandibulaire.

De ce fait, notre choix s'est orienté vers la réalisation d'une prothèse composite au maxillaire avec un bridge remplaçant la dent #12 et ayant comme dents supports les dents #13, 11, 21, 22, et 23. Une prothèse partielle amovible (PPA) à châssis métallique est envisagée; elle utilisera comme moyens de rétention des crochets équipés sur les canines. Ce type de crochet répond parfaitement aux attentes de la patiente car il épargne la face vestibulaire de la dent [1] (Fig. 3).

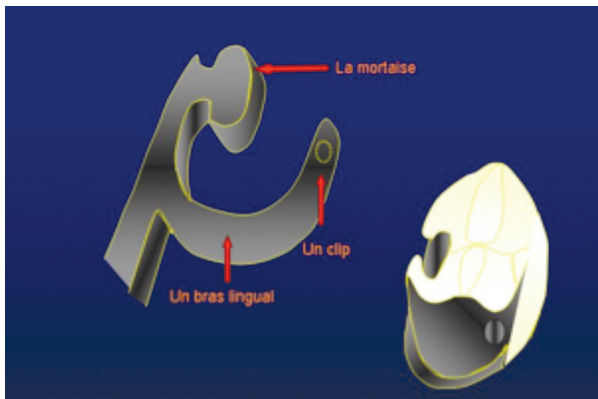
Fig. 4 : représentation schématique du crochet équipé.

En une première étape, les couronnes des dents #13, 11, 21, 22 et 36 ont été préparées; la taille au niveau de la dent #23 a été rectifiée. Certaines modifications ont été réalisées lors de la préparation des dents qui vont recevoir le crochet équipé (Fig. 4). Pour cette raison, une rainure mésiale verticale a été réalisée; elle permettra de loger la future mortaise. Un épaulement palatin de largeur 1 mm et de

Le crochet équipoise est considéré comme un attachement de semi-précision assurant l'esthétique et la rétention. Il est réalisé sur une canine ou une prémolaire reconstituée par la prothèse fixée et solidarisé à une autre dent bordant un édentement terminal ou encastré [1-3]. Il présente :

-Un appui mésial: c'est un élément de stabilisation et de sustentation, il a la forme d'une glissière mâle (mortaise) dont la hauteur est au moins de 4mm coulissant dans une rainure fraisée dans la coiffe coulée et située sur la face proximale opposée à l'édentement.

-Un bras lingual, rigide de calage, situé au niveau d'un épaulement chanfreiné, qui se prolonge par une partie

retentive située au niveau de l'angle disto-vestibulaire et qui se présente sous forme de clip. Il fait suite à la glissière sans donner de surcontour à la restauration prothétique.

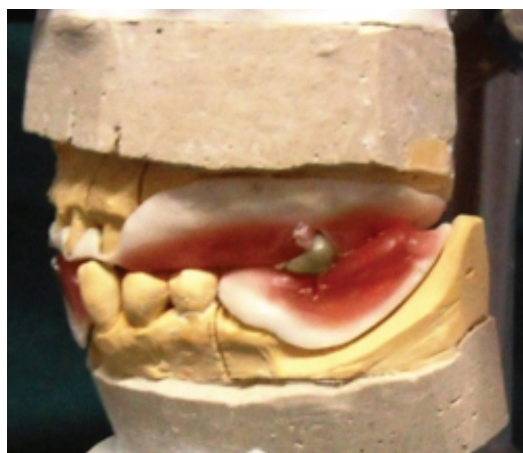
Fig. 7: enregistrement de l'occlusion en RC-DVO correcte.

L'enregistrement de l'occlusion pour la sculpture du bridge maxillaire et de la couronne de la dent #36 s'est fait en RC-DVO correcte (Fig. 7).

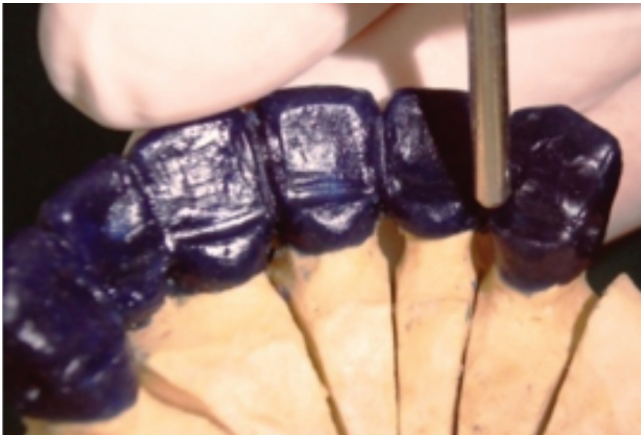
Fig. 8: aménagement de l'emplacement de la mortaise et du bras lingual.

A ce stade le prothésiste devait respecter impérativement le schéma de châssis livré par le praticien [4]. Ainsi le bridge a été sculpté de manière classique, puis une spatule chauffante montée sur paralléliseur a été utilisée pour réaliser les différents aménagements en rapport avec la future prothèse partielle squelettique, à savoir l'emplacement de la barre cingulaire et du crochet équipoise (Fig. 8).

- * une mortaise proximale opposée à l'édentement et parallèle à l'axe d'insertion; elle est composée d'une partie occlusale en forme de queue d'aronde ne dépassant pas le point de contact avec la dent adjacente et d'une portion gingivale dont l'extrémité est située le plus près possible de la ligne de crête, tout en restant supra-gingivale.

Le crochet va combler cette mortaise formant un tenon qui maintient la dent en place en utilisant le taquet occlusal pour assurer la réciprocité d'action;

- * Un épaulement lingual venant mourir sur la face distale;

* Une zone de 0.5mm sous le point de contact du côté de l'édentement (clip) pour assurer une rétention efficace.

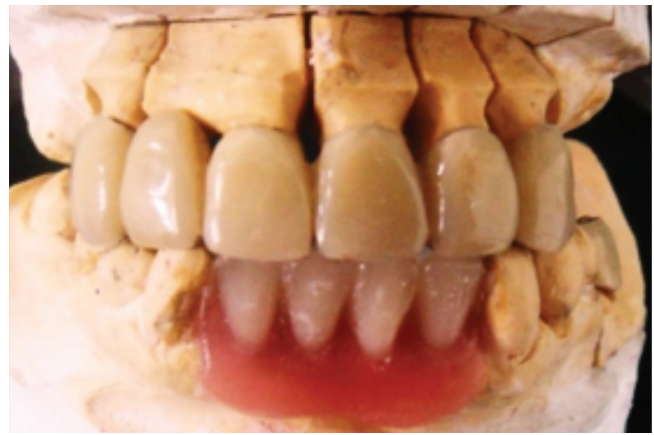
Fig. 9 : montage des facettes esthétiques.

Après essai de l'armature métallique du bridge et de la couronne de la 36, la teinte a été choisie pour le montage du matériau cosmétique (Fig. 9).

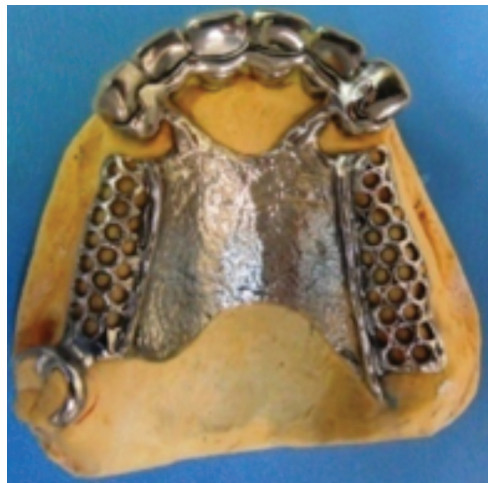
Fig. 11: la parfaite intégration du châssis maxillaire sur la prothèse fixée.

Après la coulée des empreintes, le prothésiste a réalisé les duplicatas en revêtement sur lesquels il a sculpté les châssis. Suite à la coulée en métal, ceux-ci ont été examinés entre les mains et sur les moulages avant de procéder à l'essai en bouche. La

figure 11 montre la parfaite intégration du châssis maxillaire sur la prothèse fixée.

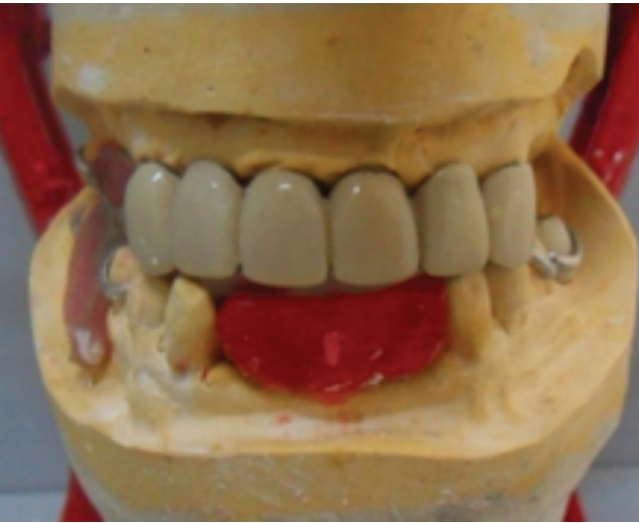
Fig. 12: enregistrement de l'occlusion en RC-DVO pour le montage sur cire.

Les châssis maxillaire et mandibulaire ont été ensuite équipés au niveau des selles par des bourellets d'occlusion et ont été utilisés pour l'enregistrement de l'occlusion (Fig. 12) en vue du montage des dents sur cire (Fig. 13).

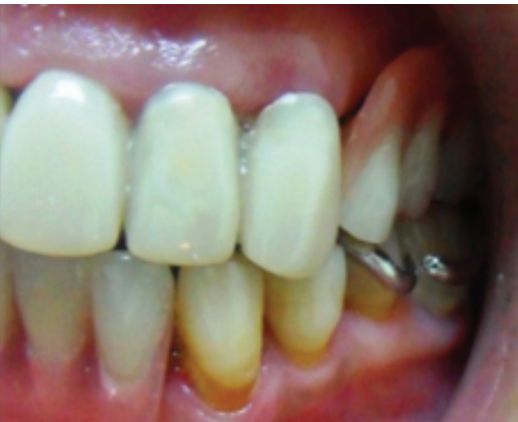
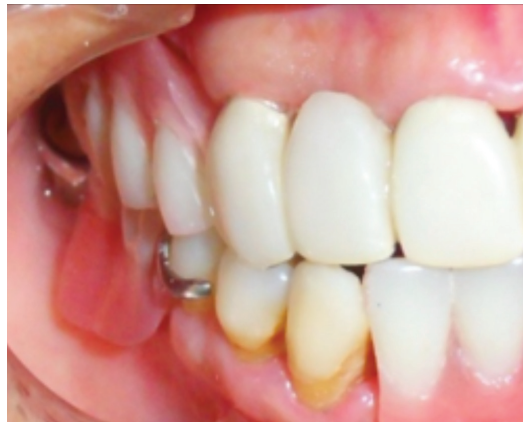
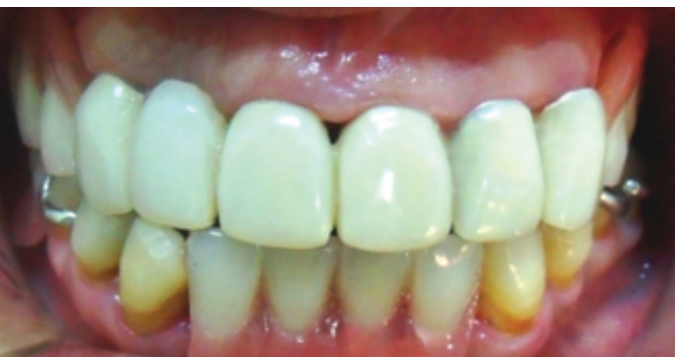
Fig. 14: mise en bouche.

Lors de la mise en bouche, les éléments de la prothèse composite ont été essayés simultanément. L'occlusion et l'esthétique ont été à nouveau vérifiées. Après scellement des prothèses fixées, les prothèses squelettiques ont été insérées en bouche (Fig. 14).
